DANKERS VASTGOED BV

MTI ENGINEERING BV

EINDRAPPORTAGE

BIOMASSA ONTWIKKELINGSPROGRAMMA BORGERCOMPAGNIE

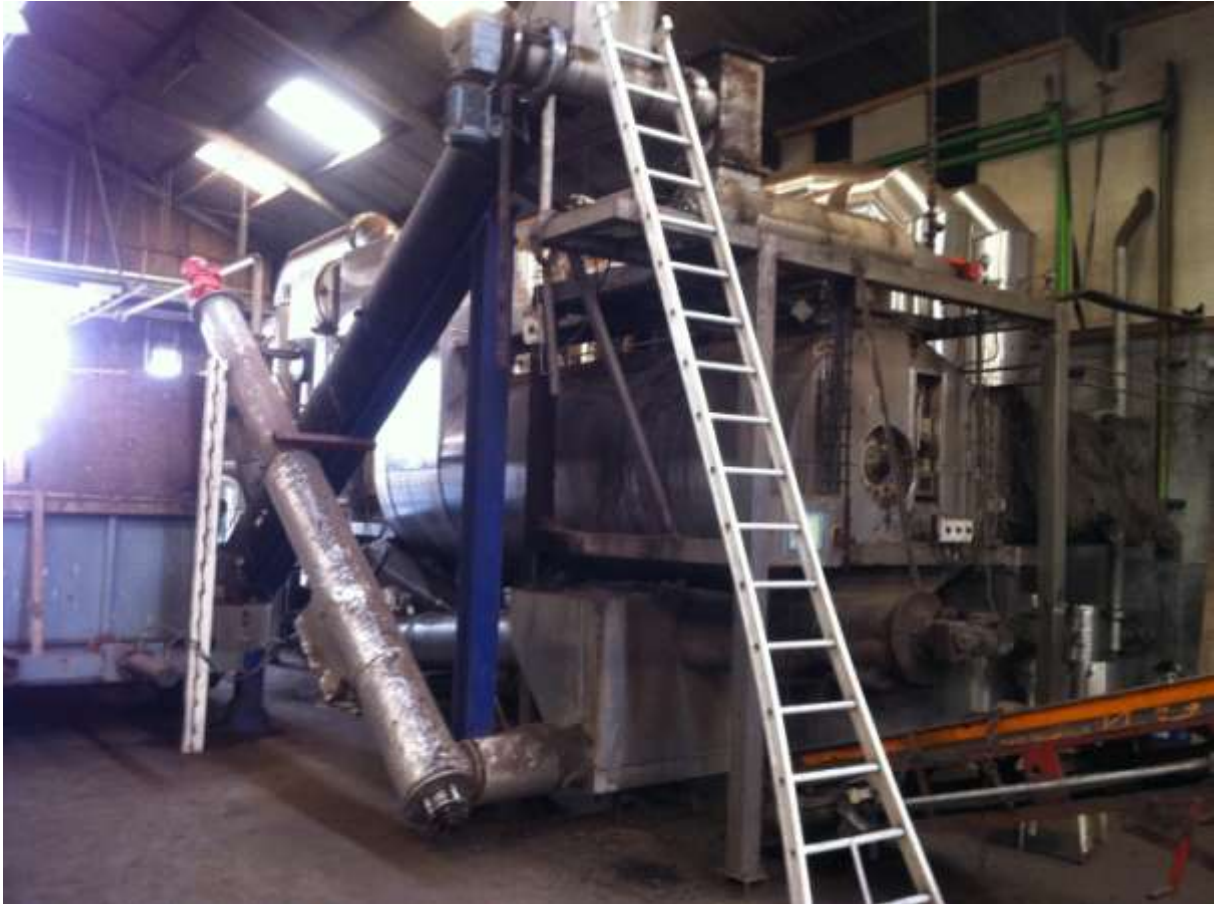
Deze fase bestond uit het vervaardigen van de drooginstallatie bij de leverancier. De hoofdcomponenten werden op locatie aangeleverd en geassembleerd. De leverancier heeft ook zorg gedragen voor de aanpassingen aan het rookgaskanaal. Op locatie is het leidingwerk aangebracht om het RO concentraat te kunnen doseren en zijn de aanpassingen aan de opslagbunker voor vaste stof gereed gemaakt.

Alvorens de gehele installatie werd geïsoleerd is eerst de "koude" inbedrijfname uitgevoerd om de dichtheid van het systeem te controleren. Dit onderdeel is in april 2011 gereed gekomen.
